Conjunto formado por dos torres comunicadas a través de un túnel, se accede por una de ellas mediante rocódromo inclinado y por la otra mediante una red trepa de cuerdas. Incluye un tobogán de salida.

REF.: SEL-004  
"SELVA"

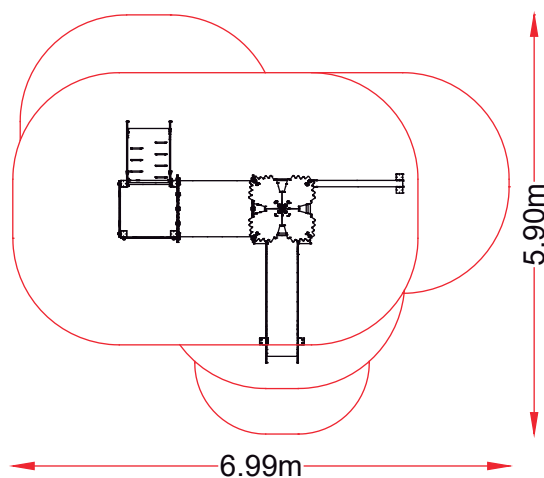
## ZONA DE SEGURIDAD

Zona de seguridad  
6,99 x 5,90m

A.C.L  
0,9 m (torres)

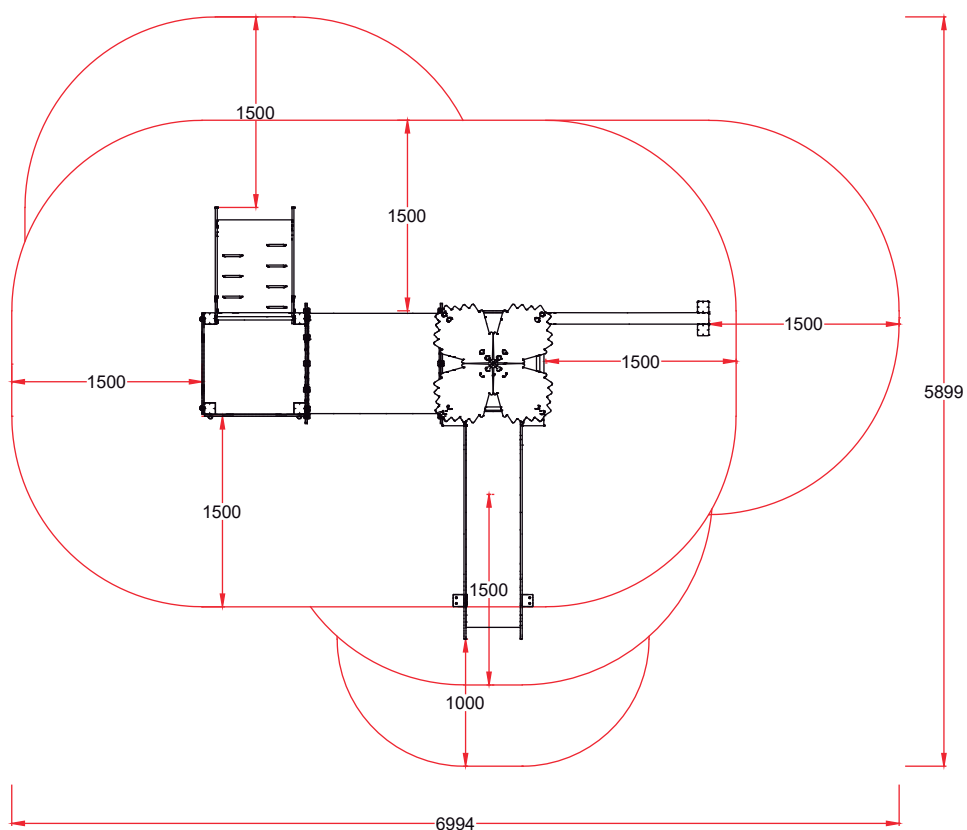
PLANTA

Dimensiones del juego  
4,01 x 3,40 m

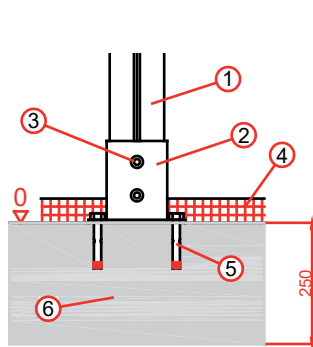
FIJACION TIPO 1  
EN SOLERA DE HORMIGON

- 1.- Poste
- 2.- Zapata metálica
- 3.- Tornillo de unión
- 4.- Superficie de seguridad (Caucho)
- 5.- Anclaje de expansión
- 6.- Hormigón

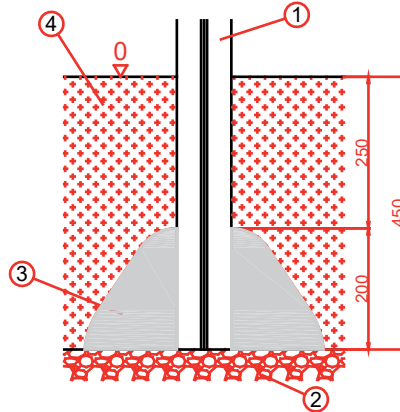
FIJACION TIPO 2  
EN SUELO BLANDO

- 1.- Poste
- 2.- Grava
- 3.- Hormigón
- 4.- Suelo blando (tierra, arena)

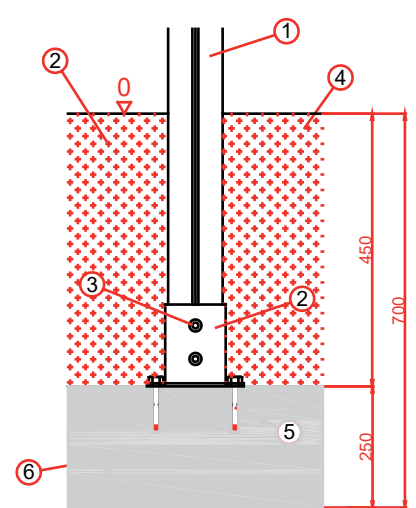
FIJACION A SUELO BLANDO

FIJACION TIPO 3  
EN SUELO BLANDO

- 1.- Poste
- 2.- Zapata metálica
- 3.- Tornillo de unión
- 4.- Suelo blando (tierra, arena)
- 5.- Anclaje de expansión
- 6.- Hormigón

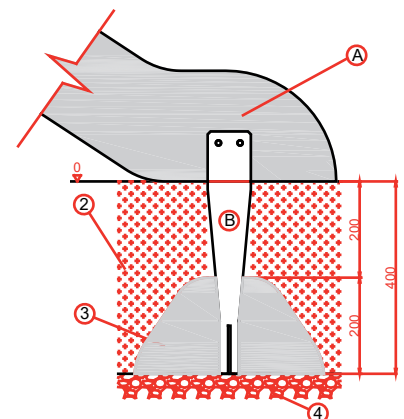
FIJACION TOBOGAN

FIJACION TIPO 2 - TOBOGAN A TIERRA

- A.- Tobogán
- 2.- Relleno de tierra
- 3.- Hormigón
- 4.- Fondo excavación
- B.- Fijación acero galvanizado
